Partie 1 : Aménagements / travaux routiers

- Combe de Gières
- **Champ Ruti**

Champs Ruti - 3 zones de glissement de terrain

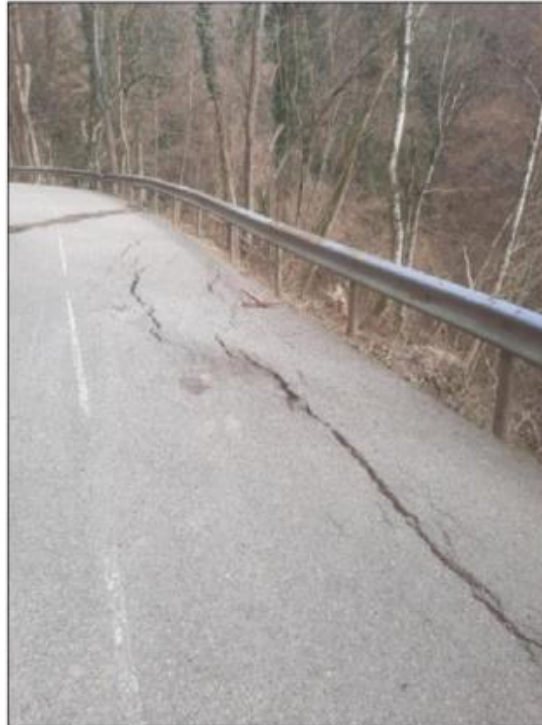
Site
N° 1

Causes probables: eaux de ruissellement sur la chaussée et talus instable.

Préconisations:

1- Drainage en amont. Fossé d'1 mètre de profondeur

2- En cas de non-stabilisation du terrain, cloutage du talus

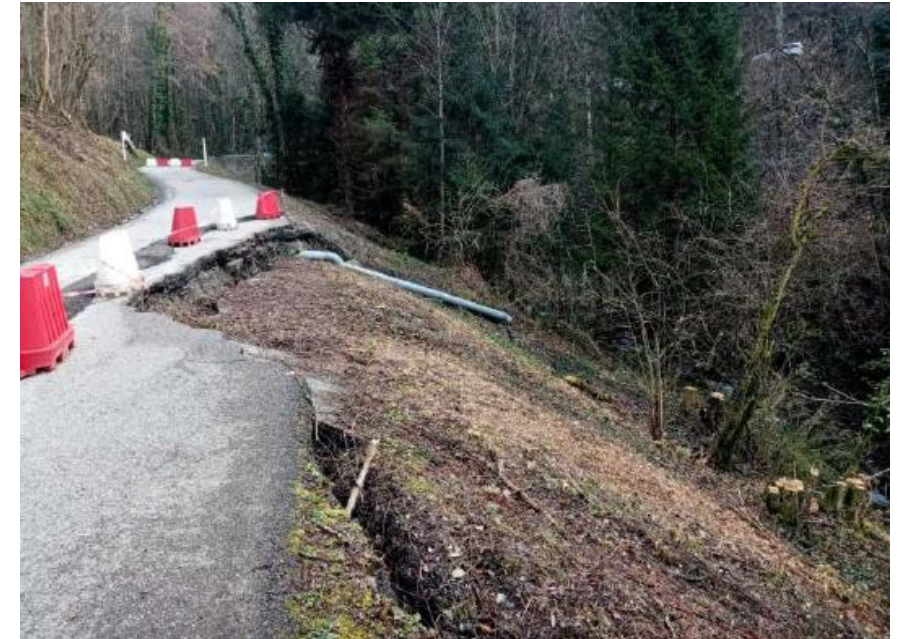
Site
N° 3

Causes probables:

- Eaux de ruissellement depuis la route
- Glissements anciens du talus aval,
- Surpoids liés aux multiples rechargements de la route (1,4m d'enrobé)

Préconisations:

- Cloutage ou pose d'éléments métalliques.
- Drains sous la chaussée
- Remise en état de la route avec un devers côté amont.

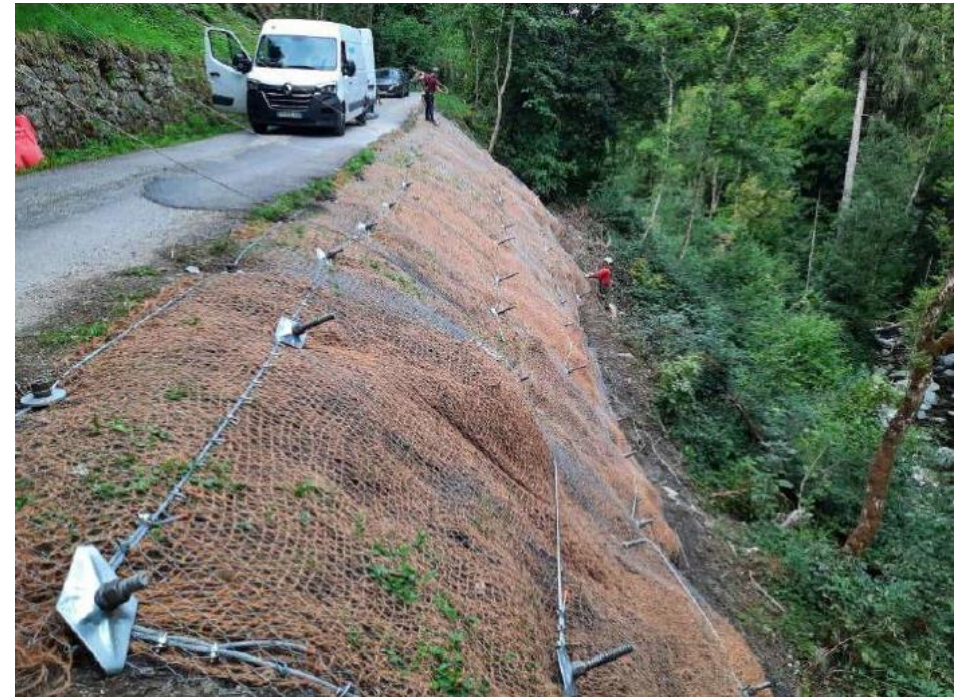
Site N°2

Causes probables:

Eaux de ruissellement sur et sous la chaussée.

Affaissements anciens et rechargement inopérant de la route (40 cm d'enrobé)

Drain existant saturant le versant aval en eaux.

Préconisations:

1- Drainage en amont de la route (cf. Site 1)

2- Descente du rejet actuel jusqu'au torrent

3- Réalisation d'un réseau de drains sous la route.

Si le glissement se poursuit, travaux lourds (cf. Site 1)
