Rapport de mission de repérage des matériaux et produits contenant de l'amiante avant réalisation de travaux

Numéro de rapport	73914-147109 A
Propriétaire	COMMUNE DE SAINT MARTIN D URIAGE
Donneur d'ordre	COMMUNE DE SAINT MARTIN D URIAGE
Adresse de l'immeuble	MAISON MURIENNE 19 Allée de l'Eglise 38410 SAINT-MARTIN-D'URIAGE
Type de bien	Maison individuelle
Date de la commande	13/11/2023
La (ou les) date(s) d'exécution du repérage	13/12/2023
Date d'émission du rapport de repérage	18/01/2024
Référence du programme de travaux défini par le donneur d'ordre	Sans référence

Opérateur de repérage :
TWIZEYIMANA Gaspard
Apave Diagnostics
Le 18/01/2024

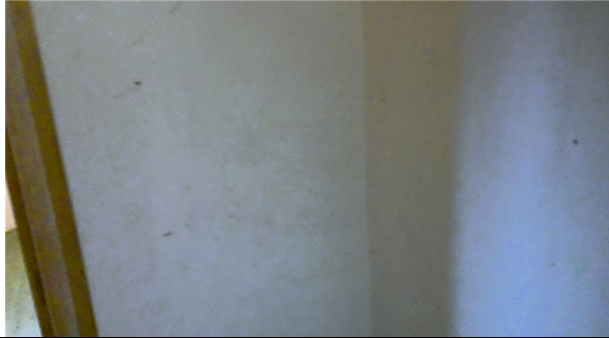
PRELEVEMENT : P001			
Nom du client COMMUNE DE SAINT MARTIN D URIAGE	Numéro de dossier 73914-147109 MAISON MURIENNE 19 Allée de l'Eglise 38410 ISERE	Pièce ou local – Composant R+1 - Lingerie - Cloisons - Toutes zones	
Nom de l'opérateur TWIZEYIMANA Gaspard	Date de prélèvement 13/12/2023	Partie de composant Enduit plâtre - Peinture	
Résultat amiante : Absence d'amiante			
DESCRIPTION DU PRELEVEMENT :			
Objet : Enduit plâtre / Peinture Planche de croquis n° : 3

DETAIL DES COUCHES DU PRELEVEMENT :			
Référence Couche	Description visuelle	Epaisseur (cm)	Conclusion amiante
RAW PRODUCT	Matériau semi-dur de type plâtre (blanc)	0	Fibres d'amiante non détectées

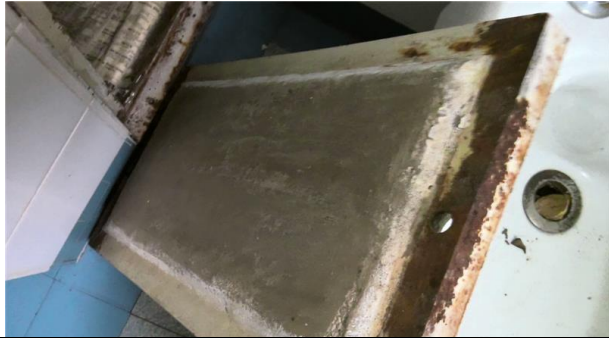
PRELEVEMENT : P002			
Nom du client COMMUNE DE SAINT MARTIN D URIAGE	Numéro de dossier 73914-147109 MAISON MURIENNE 19 Allée de l'Eglise 38410 ISERE	Pièce ou local – Composant RDC - Salle de bains - Trappe de baignoire - Equipement	
Nom de l'opérateur TWIZEYIMANA Gaspard	Date de prélèvement 13/12/2023	Partie de composant Enduit ciment	
Résultat amiante : Absence d'amiante			
DESCRIPTION DU PRELEVEMENT :			
Objet : Enduit ciment Planche de croquis n° : 2

DETAIL DES COUCHES DU PRELEVEMENT :			
Référence Couche	Description visuelle	Epaisseur (cm)	Conclusion amiante
RAW PRODUCT	Matériau dur de type ciment (gris) ; matériau dur de type mortier, béton, chape (beige)	0	Fibres d'amiante non détectées

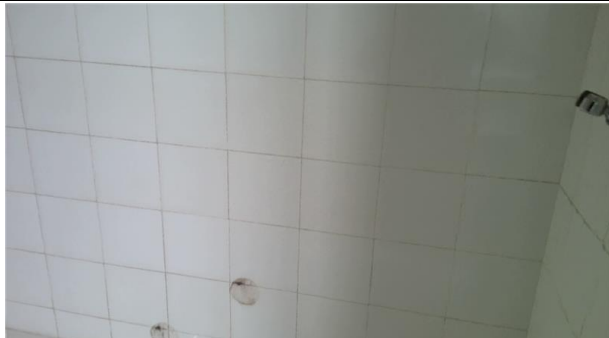
PRELEVEMENT : P003			
Nom du client COMMUNE DE SAINT MARTIN D URIAGE	Numéro de dossier 73914-147109 MAISON MURIENNE 19 Allée de l'Eglise 38410 ISERE	Pièce ou local – Composant RDC - Salle de bains - Ensemble des murs - Toutes zones	
Nom de l'opérateur TWIZEYIMANA Gaspard	Date de prélèvement 13/12/2023	Partie de composant Colle - Faïence	
Résultat amiante : Absence d'amiante			
DESCRIPTION DU PRELEVEMENT :			
Objet : Colle / Faïence

Planche de croquis n° : 2			
DETAIL DES COUCHES DU PRELEVEMENT :			
Référence Couche	Description visuelle	Epaisseur (cm)	Conclusion amiante
RAW PRODUCT	Matériau dur de type carrelage, faïence (blanc) ; matériau dur de type joint ciment (blanc) ; matériau dur de type ciment-colle (gris)	0	Fibres d'amiante non détectées

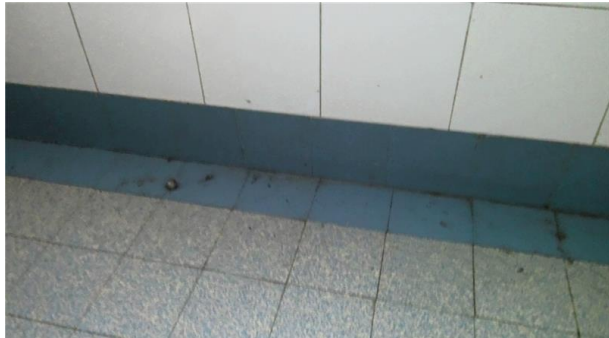
PRELEVEMENT : P004			
Nom du client COMMUNE DE SAINT MARTIN D URIAGE	Numéro de dossier 73914-147109 MAISON MURIENNE 19 Allée de l'Eglise 38410 ISERE	Pièce ou local – Composant RDC - Salle de bains - Ensemble des plinthes - Toutes zones	
Nom de l'opérateur TWIZEYIMANA Gaspard	Date de prélèvement 13/12/2023	Partie de composant Colle - Carrelage	
Résultat amiante : Absence d'amiante			
DESCRIPTION DU PRELEVEMENT :			
Objet : Colle / Carrelage

Planche de croquis n° : 2			
DETAIL DES COUCHES DU PRELEVEMENT :			
Référence Couche	Description visuelle	Epaisseur (cm)	Conclusion amiante
RAW PRODUCT	Matériau dur de type carrelage, faïence (bleu) ; matériau dur de type joint ciment (blanc) ; matériau dur de type ciment-colle (blanc)	0	Fibres d'amiante non détectées

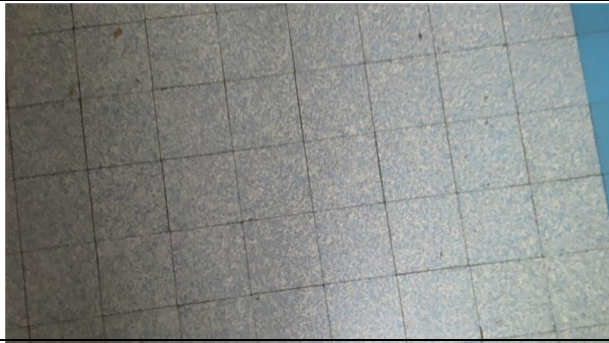
PRELEVEMENT : P005			
Nom du client COMMUNE DE SAINT MARTIN D URIAGE	Numéro de dossier 73914-147109 MAISON MURIENNE 19 Allée de l'Eglise 38410 ISERE	Pièce ou local – Composant RDC - Salle de bains - Plancher - Sol	
Nom de l'opérateur TWIZEYIMANA Gaspard	Date de prélèvement 13/12/2023	Partie de composant Colle et ragréage - Carrelage	
Résultat amiante : Absence d'amiante			
DESCRIPTION DU PRELEVEMENT :			
Objet : Colle et ragréage / Carrelage

Planche de croquis n° : 2			
DETAIL DES COUCHES DU PRELEVEMENT :			
Référence Couche	Description visuelle	Epaisseur (cm)	Conclusion amiante
RAW PRODUCT	Matériau dur de type carrelage, faïence (bleu) ; matériau dur de type ciment-colle (gris)	0	Fibres d'amiante non détectées

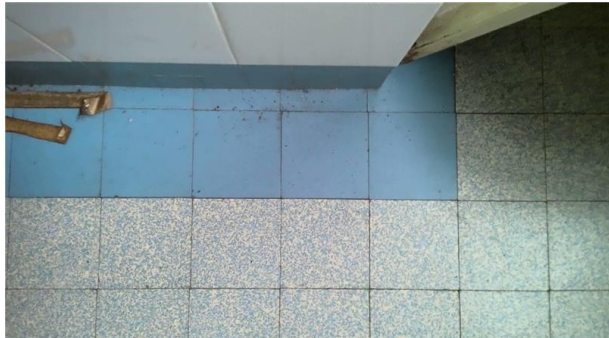
PRELEVEMENT : P006			
Nom du client COMMUNE DE SAINT MARTIN D URIAGE	Numéro de dossier 73914-147109 MAISON MURIENNE 19 Allée de l'Eglise 38410 ISERE	Pièce ou local – Composant RDC - Salle de bains - Plancher - Sol	
Nom de l'opérateur TWIZEYIMANA Gaspard	Date de prélèvement 13/12/2023	Partie de composant Colle et ragréage - Carrelage	
Résultat amiante : Absence d'amiante			
DESCRIPTION DU PRELEVEMENT :			
Objet : Colle et ragréage / Carrelage

Planche de croquis n° : 2			
DETAIL DES COUCHES DU PRELEVEMENT :			
Référence Couche	Description visuelle	Epaisseur (cm)	Conclusion amiante
RAW PRODUCT	Matériau dur de type carrelage, faïence (bleu) ; matériau dur de type ciment-colle (gris)	0	Fibres d'amiante non détectées

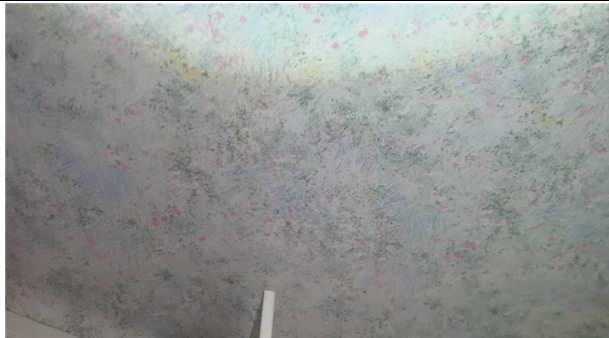
PRELEVEMENT : P007			
Nom du client COMMUNE DE SAINT MARTIN D URIAGE	Numéro de dossier 73914-147109 MAISON MURIENNE 19 Allée de l'Eglise 38410 ISERE	Pièce ou local – Composant RDC - Salle de bains - Plancher haut - Plafond	
Nom de l'opérateur TWIZEYIMANA Gaspard	Date de prélèvement 13/12/2023	Partie de composant Enduit ciment - Papier peint	
Résultat amiante : Absence d'amiante			
DESCRIPTION DU PRELEVEMENT :			
Objet : Enduit ciment / Papier peint

Planche de croquis n° : 2			
DETAIL DES COUCHES DU PRELEVEMENT :			
Référence Couche	Description visuelle	Epaisseur (cm)	Conclusion amiante
RAW PRODUCT	Matériau fibreux de type papier peint (gris) ; matériau de type peinture (jaune) ; matériau semi-dur de type plâtre (blanc)	0	Fibres d'amiante non détectées

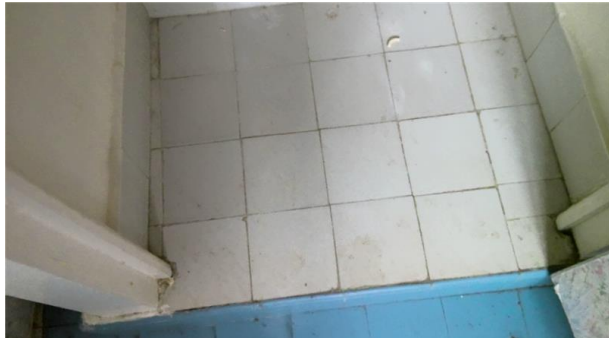
PRELEVEMENT : P008			
Nom du client COMMUNE DE SAINT MARTIN D URIAGE	Numéro de dossier 73914-147109 MAISON MURIENNE 19 Allée de l'Eglise 38410 ISERE	Pièce ou local – Composant RDC - Placard - Plancher - Sol	
Nom de l'opérateur TWIZEYIMANA Gaspard	Date de prélèvement 13/12/2023	Partie de composant Colle et ragréage - Carrelage	
Résultat amiante : Absence d'amiante			
DESCRIPTION DU PRELEVEMENT :			
Objet : Colle et ragréage / Carrelage

Planche de croquis n° : 2			
DETAIL DES COUCHES DU PRELEVEMENT :			
Référence Couche	Description visuelle	Epaisseur (cm)	Conclusion amiante
RAW PRODUCT	Matériau dur de type carrelage, faïence (blanc) ; matériau dur de type joint ciment (blanc) ; matériau dur de type ciment-colle (beige)	0	Fibres d'amiante non détectées

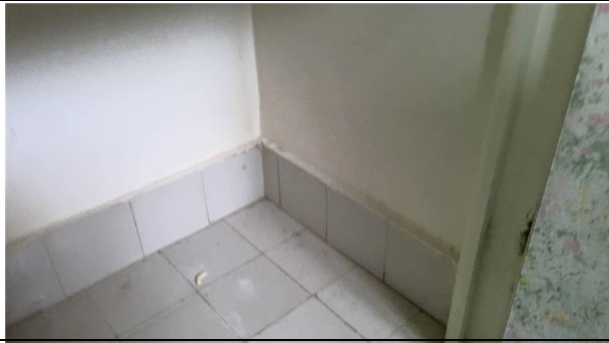
PRELEVEMENT : P009			
Nom du client COMMUNE DE SAINT MARTIN D URIAGE	Numéro de dossier 73914-147109 MAISON MURIENNE 19 Allée de l'Eglise 38410 ISERE	Pièce ou local – Composant RDC - Placard - Ensemble des plinthes - Toutes zones	
Nom de l'opérateur TWIZEYIMANA Gaspard	Date de prélèvement 13/12/2023	Partie de composant Colle - Carrelage	
Résultat amiante : Absence d'amiante			
DESCRIPTION DU PRELEVEMENT :			
Objet : Colle / Carrelage Planche de croquis n° : 2

DETAIL DES COUCHES DU PRELEVEMENT :			
Référence Couche	Description visuelle	Epaisseur (cm)	Conclusion amiante
RAW PRODUCT	Matériau dur de type carrelage, faïence (beige) ; matériau dur de type ciment-colle (gris)	0	Fibres d'amiante non détectées

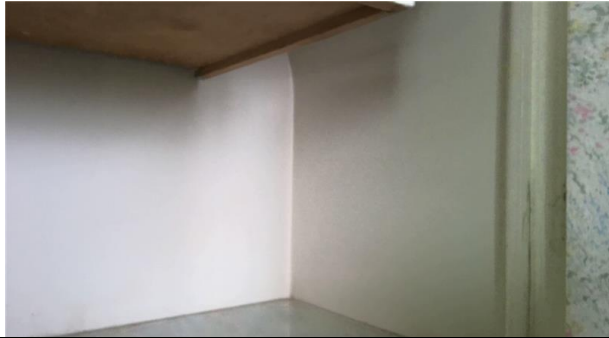
PRELEVEMENT : P010			
Nom du client COMMUNE DE SAINT MARTIN D URIAGE	Numéro de dossier 73914-147109 MAISON MURIENNE 19 Allée de l'Eglise 38410 ISERE	Pièce ou local – Composant RDC - Placard - Ensemble des cloisons - Toutes zones	
Nom de l'opérateur TWIZEYIMANA Gaspard	Date de prélèvement 13/12/2023	Partie de composant Enduit plâtre - Peinture	
Résultat amiante : Absence d'amiante			
DESCRIPTION DU PRELEVEMENT :			
Objet : Enduit plâtre / Peinture Planche de croquis n° : 2

DETAIL DES COUCHES DU PRELEVEMENT :			
Référence Couche	Description visuelle	Epaisseur (cm)	Conclusion amiante
RAW PRODUCT	Matériau de type peinture (blanc) ; matériau semi-dur de type enduit (beige) ; matériau semi-dur de type plâtre (blanc)	0	Fibres d'amiante non détectées

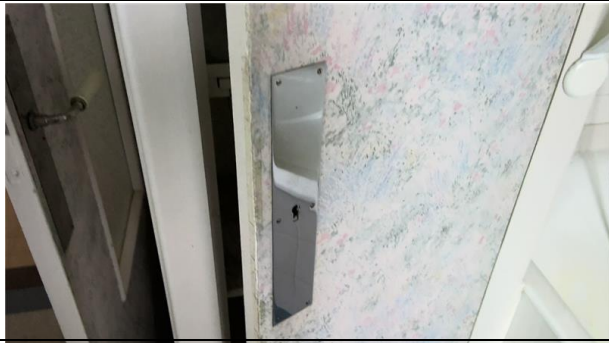
PRELEVEMENT : P011			
Nom du client COMMUNE DE SAINT MARTIN D URIAGE	Numéro de dossier 73914-147109 MAISON MURIENNE 19 Allée de l'Eglise 38410 ISERE	Pièce ou local – Composant RDC - Placard - Ensemble des portes - Toutes zones	
Nom de l'opérateur TWIZEYIMANA Gaspard	Date de prélèvement 13/12/2023	Partie de composant Bois - Peinture	
Résultat amiante : Absence d'amiante			
DESCRIPTION DU PRELEVEMENT :			
Objet : Bois / Peinture Planche de croquis n° : 2

DETAIL DES COUCHES DU PRELEVEMENT :			
Référence Couche	Description visuelle	Epaisseur (cm)	Conclusion amiante
RAW PRODUCT	Matériau de type peinture (blanc) ; matériau de type peinture (bleu)	0	Fibres d'amiante non détectées

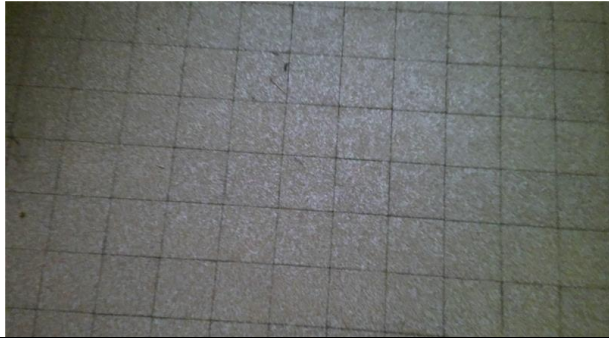
PRELEVEMENT : P012			
Nom du client COMMUNE DE SAINT MARTIN D URIAGE	Numéro de dossier 73914-147109 MAISON MURIENNE 19 Allée de l'Eglise 38410 ISERE	Pièce ou local – Composant RDC - Cellier - Plancher - Sol	
Nom de l'opérateur TWIZEYIMANA Gaspard	Date de prélèvement 13/12/2023	Partie de composant Colle et ragréage - Carrelage	
Résultat amiante : Absence d'amiante			
DESCRIPTION DU PRELEVEMENT :			
Objet : Colle et ragréage / Carrelage Planche de croquis n° : 2

DETAIL DES COUCHES DU PRELEVEMENT :			
Référence Couche	Description visuelle	Epaisseur (cm)	Conclusion amiante
RAW PRODUCT	Matériau dur de type carrelage, faïence (orange) ; matériau dur de type ciment-colle (gris)	0	Fibres d'amiante non détectées

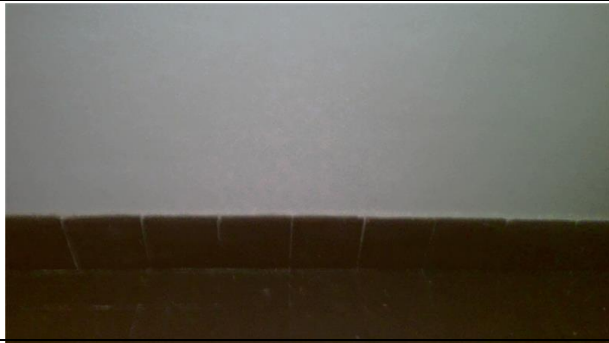
PRELEVEMENT : P013			
Nom du client COMMUNE DE SAINT MARTIN D URIAGE	Numéro de dossier 73914-147109 MAISON MURIENNE 19 Allée de l'Eglise 38410 ISERE	Pièce ou local – Composant RDC - Cellier - Ensemble des plinthes - Toutes zones	
Nom de l'opérateur TWIZEYIMANA Gaspard	Date de prélèvement 13/12/2023	Partie de composant Colle - Carrelage	
Résultat amiante : Absence d'amiante			
DESCRIPTION DU PRELEVEMENT :			
Objet : Colle / Carrelage Planche de croquis n° : 2

DETAIL DES COUCHES DU PRELEVEMENT :			
Référence Couche	Description visuelle	Epaisseur (cm)	Conclusion amiante
RAW PRODUCT	Matériau dur de type carrelage, faïence (marron) ; matériau de type peinture (blanc) ; matériau de type peinture (jaune) ; matériau dur de type ciment-colle (gris)	0	Fibres d'amiante non détectées

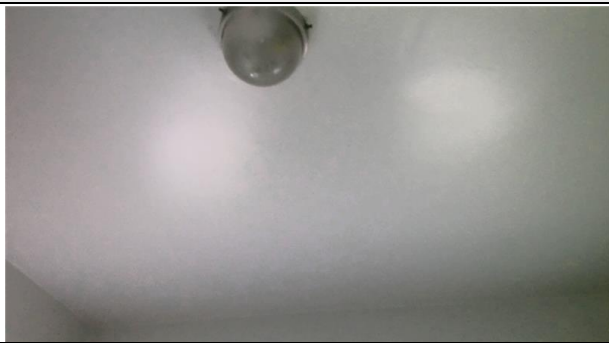
PRELEVEMENT : P014			
Nom du client COMMUNE DE SAINT MARTIN D URIAGE	Numéro de dossier 73914-147109 MAISON MURIENNE 19 Allée de l'Eglise 38410 ISERE	Pièce ou local – Composant RDC - Cellier - Plancher haut - Plafond	
Nom de l'opérateur TWIZEYIMANA Gaspard	Date de prélèvement 13/12/2023	Partie de composant Enduit ciment - Peinture	
Résultat amiante : Absence d'amiante			
DESCRIPTION DU PRELEVEMENT :			
Objet : Enduit ciment / Peinture Planche de croquis n° : 2

DETAIL DES COUCHES DU PRELEVEMENT :			
Référence Couche	Description visuelle	Epaisseur (cm)	Conclusion amiante
RAW PRODUCT	Matériau de type peinture (gris) ; matériau de type peinture (beige) ; matériau semi-dur de type plâtre (blanc)	0	Fibres d'amiante non détectées

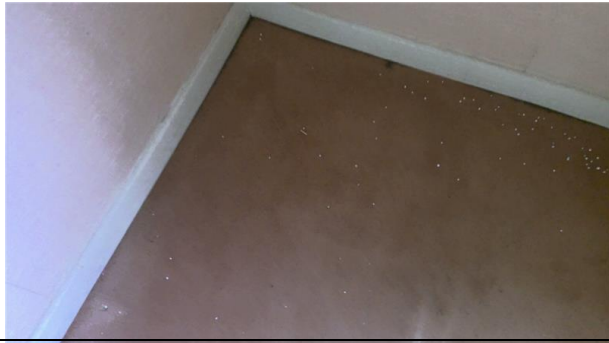
Nom de l'opérateur TWIZEYIMANA Gaspard	Date de prélèvement 13/12/2023	Partie de composant Ragréage - Moquette	
Résultat amiante : Absence d'amiante			
DESCRIPTION DU PRELEVEMENT :			
Objet : Ragréage / Moquette Planche de croquis n° : 3

DETAIL DES COUCHES DU PRELEVEMENT :			
Référence Couche	Description visuelle	Epaisseur (cm)	Conclusion amiante
RAW PRODUCT	Matériau semi-dur (blanc) ; matériau semi-dur de type ragréage (gris) ; matériau dur de type mortier, béton, chape (gris)	0	Fibres d'amiante non détectées

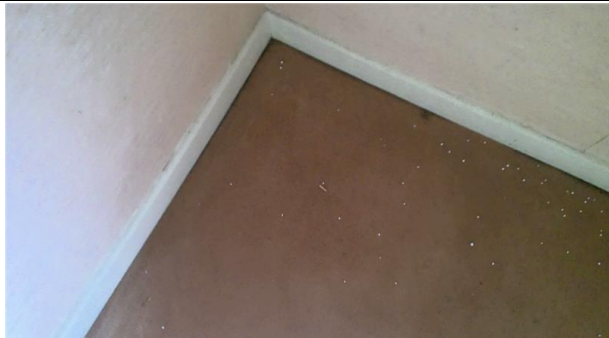
PRELEVEMENT : P017			
Nom du client COMMUNE DE SAINT MARTIN D URIAGE	Numéro de dossier 73914-147109 MAISON MURIENNE 19 Allée de l'Eglise 38410 ISERE	Pièce ou local – Composant R+1 - Chambre1 - Plancher - Sol	
Nom de l'opérateur TWIZEYIMANA Gaspard	Date de prélèvement 13/12/2023	Partie de composant Colle - Moquette	
Résultat amiante : Absence d'amiante			
DESCRIPTION DU PRELEVEMENT :			
Objet : Colle / Moquette Planche de croquis n° : 3

DETAIL DES COUCHES DU PRELEVEMENT :			
Référence Couche	Description visuelle	Epaisseur (cm)	Conclusion amiante
RAW PRODUCT	Matériau (beige) ; matériau semi-dur de type ragréage (gris) ; matériau dur de type mortier, béton, chape (gris)	0	Fibres d'amiante non détectées
