Référence TA de Grenoble

Affaire : Le THERMOTEL

Rapport d'Expertise

02 novembre 2022 -

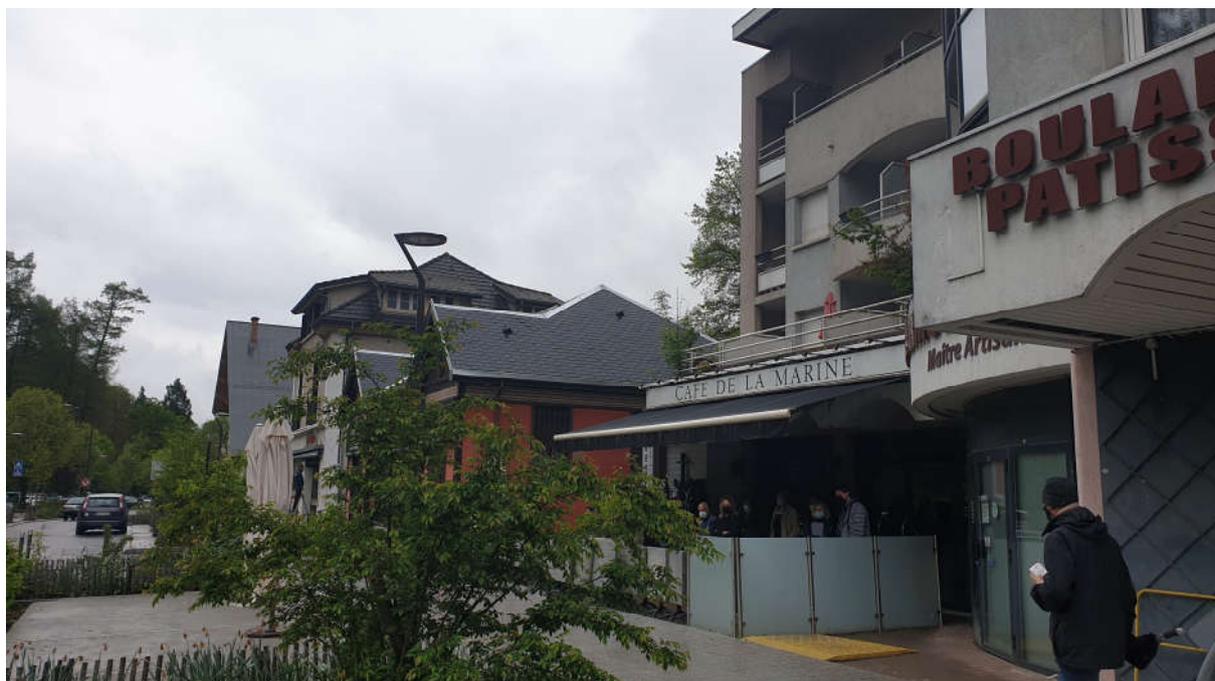
Vue d'ensemble de l'espace concerné.

Le relevé réalisé sur site lors de la réunion d'expertise du 28 avril 2021 montre un décalage de niveau entre le pavement neuf et la terrasse existante, celle-ci étant plus basse de 3cm à l'angle du bâtiment à droite (vue face au bâtiment et dos à la voirie), et de 8cm au plus bas à environ 2 à 3m de cet angle. Cette différence de niveau va en se réduisant pour aboutir à une différence nulle à l'autre extrémité de la terrasse, la différence de niveau étant présente sur un linéaire d'environ 13,50m au total (cf. annexe A3).

Un bourrelet de béton épenti à 1/1 environ a été réalisé lors des travaux entre ces 2 différences de pavements (béton de fixation des nouveaux pavés).

Il y a effectivement une rupture de niveau entre les sols neufs et anciens : hauteur jusqu'à 8cm, pente à 100%. Elle conduit à une incompatibilité de respect des normes PMR (Personnes à Mobilité Réduite), et au-delà de la norme, apporte un risque de chutes, notamment pour les personnes fragilisées.

Le chanfrein en béton actuel entre ces 2 sols a manifestement été réalisé dans le seul but de maintenir les nouvelles dalles posées, sans considération de finition, de confort d'usage ou de respect de la réglementation.

- Il s'agit de ne pas modifier les sols neufs, qui impliquerait des travaux lourds et coûteux, et des reprises peu esthétiques. Le principe sera donc de reprendre les niveaux de la terrasse existante.
- Le principe est de faire les modifications sans aggravation de la situation avant travaux, mais sans recherche d'embellissement non plus. Si les Demandeurs souhaitent profiter des travaux pour modifier les sols, tout coût supplémentaire sera à leur charge (matériau différent, type de mise en œuvre plus complexe,...). Les pavés béton actuels seront donc réutilisés, avec pose sur lit de sable.

- Dépose des pavés béton sur la largeur de la terrasse, de la façade de l'immeuble aux nouveaux sols, stockage sur place de manière soignée,
- Repositionnement du regard Eaux Pluviales à grille selon les nouvelles pentes à venir
- Nivellement du sol selon les nouvelles pentes, ajout de matériau concassé calcaire sain
- Pose d'un lit de sable
- Reprise des pavés stockés.
