DOSSIER DE DIAGNOSTICS TECHNIQUES

Bien : **Maison individuelle**
MAISON MURIENNE

Adresse : **19 Allée de l'Eglise**
38410 SAINT-MARTIN-D'URIAGE

RAPPORT N° 73914-147108

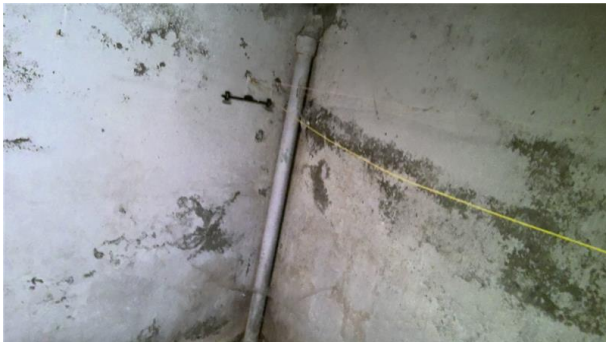
ELEMENT : Conduit de fluide n°2		
Emplacement

Nom du client COMMUNE DE SAINT MARTIN D URIAGE	Numéro de dossier 73914-147108	Pièce ou local Sous-sol - Local chaudière
Partie du composant Fibres-ciment - Peinture	Date de prélèvement	Nom de l'opérateur TWIZEYIMANA Gaspard
Composant de la construction Conduit de fluide n°1 - Murs		
Résultat amiante Présence d'amiante ()		
Résultat de la grille d'évaluation Evaluation périodique

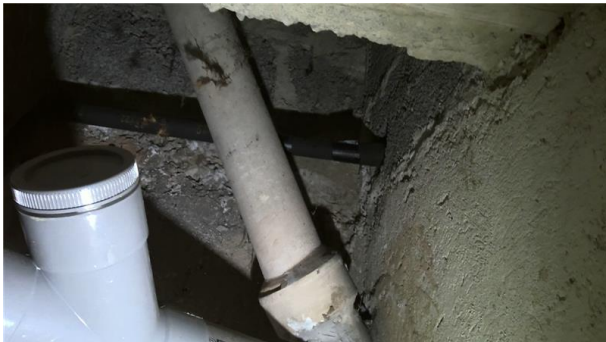
ELEMENT : Conduit de fluide n°1		
Emplacement

Nom du client COMMUNE DE SAINT MARTIN D URIAGE	Numéro de dossier 73914-147108	Pièce ou local Sous-sol - Local chaudière
Partie du composant Fibres-ciment - Peinture	Date de prélèvement	Nom de l'opérateur TWIZEYIMANA Gaspard
Composant de la construction Conduit de fluide n°2 - Murs		
Résultat amiante Présence d'amiante ()		
Résultat de la grille d'évaluation Evaluation périodique

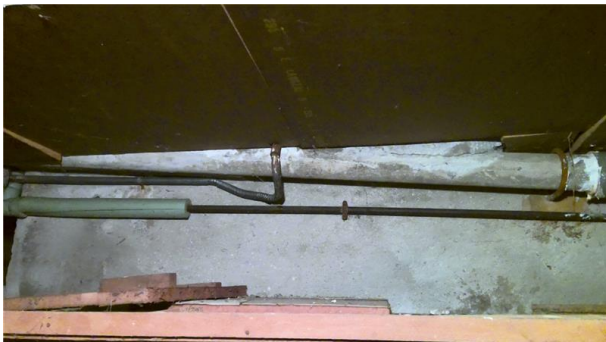
ELEMENT : Conduit de fluide n°2		
Emplacement

Nom du client COMMUNE DE SAINT MARTIN D URIAGE	Numéro de dossier 73914-147108	Pièce ou local Sous-sol - Pièce n°3
Partie du composant Fibres-ciment - Peinture	Date de prélèvement	Nom de l'opérateur TWIZEYIMANA Gaspard
Composant de la construction Conduit de fluide n°1 - Murs		
Résultat amiante Présence d'amiante ()		
Résultat de la grille d'évaluation Evaluation périodique

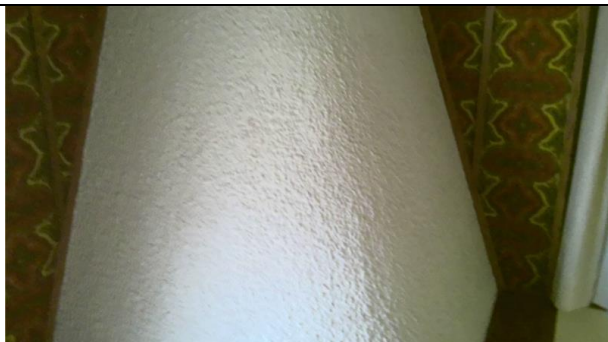
PRÉLÈVEMENT : P001		
Nom du client COMMUNE DE SAINT MARTIN D URIAGE	Numéro de dossier 73914-147108	Pièce ou local RDC - Séjour
Partie du composant Brique - Enduits projetés	Date de prélèvement 13/12/2023	Nom de l'opérateur TWIZEYIMANA Gaspard
Composant de la construction Cheminée - Toutes zones		
Résultat amiante Absence d'amiante		
DESCRIPTION DU PRÉLÈVEMENT :		
Objet : Brique / Enduits projetés Planche de croquis n°:

DETAIL DES COUCHES DU PRELEVEMENT :		
Référence Couche	Description visuelle	Épaisseur (cm)
RAW PRODUCT	Matériau de type peinture (beige) ; matériau semi-dur (fibreuse) (gris) ; matériau de type peinture (marron) ; matériau semi-dur (blanc)	0
DETAIL DES RESULTATS :

Référence Couche	PV analyse Amiante	Conclusion amiante
RAW PRODUCT	AR-23-HB-138217-01	Fibres d'amiante non détectées

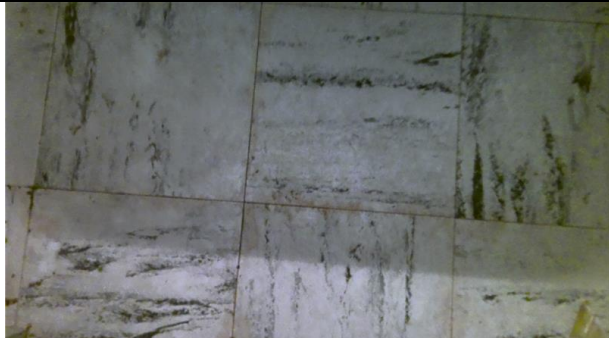
PRÉLÈVEMENT : P003		
Nom du client COMMUNE DE SAINT MARTIN D URIAGE	Numéro de dossier 73914-147108	Pièce ou local Sous-sol - Salle d'eau
Partie du composant Colle - Dalles de sol	Date de prélèvement 13/12/2023	Nom de l'opérateur TWIZEYIMANA Gaspard
Composant de la construction Plancher - Sol		
Résultat amiante Présence d'amiante (Fibres d'amiante de type chrysotile)		
Résultat de la grille d'évaluation Evaluation périodique		
DESCRIPTION DU PRÉLÈVEMENT :		
Objet : Colle / Dalles de sol Planche de croquis n°:

DETAIL DES COUCHES DU PRELEVEMENT :		
Référence Couche	Description visuelle	Épaisseur (cm)
RAW PRODUCT	Matériau semi-dur de type dalle de sol (beige)	0
CUST 01	Matériau de type colle bitumineux (noir)	0
DETAIL DES RESULTATS :		
Référence Couche	PV analyse Amiante	Conclusion amiante
RAW PRODUCT	AR-23-HB-138217-01	Fibres d'amiante de type chrysotile
CUST 01	AR-23-HB-138217-01	Fibres d'amiante de type chrysotile
