Partie 1 : Aménagements / travaux routiers

- Combe de Gières
- **Champ Ruti**

Champs Ruti - 3 zones de glissement de terrain

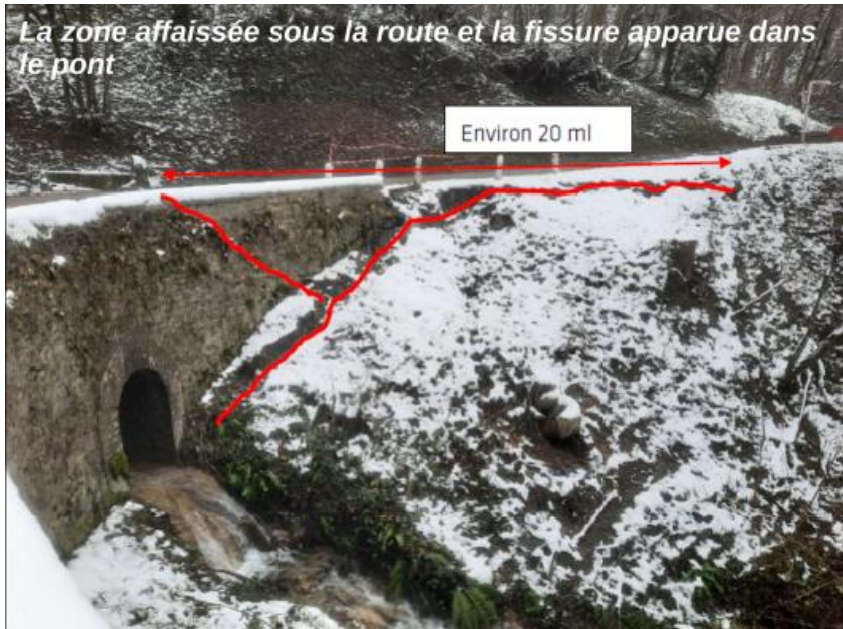
Champs Ruti - 3 zones de glissement de terrain

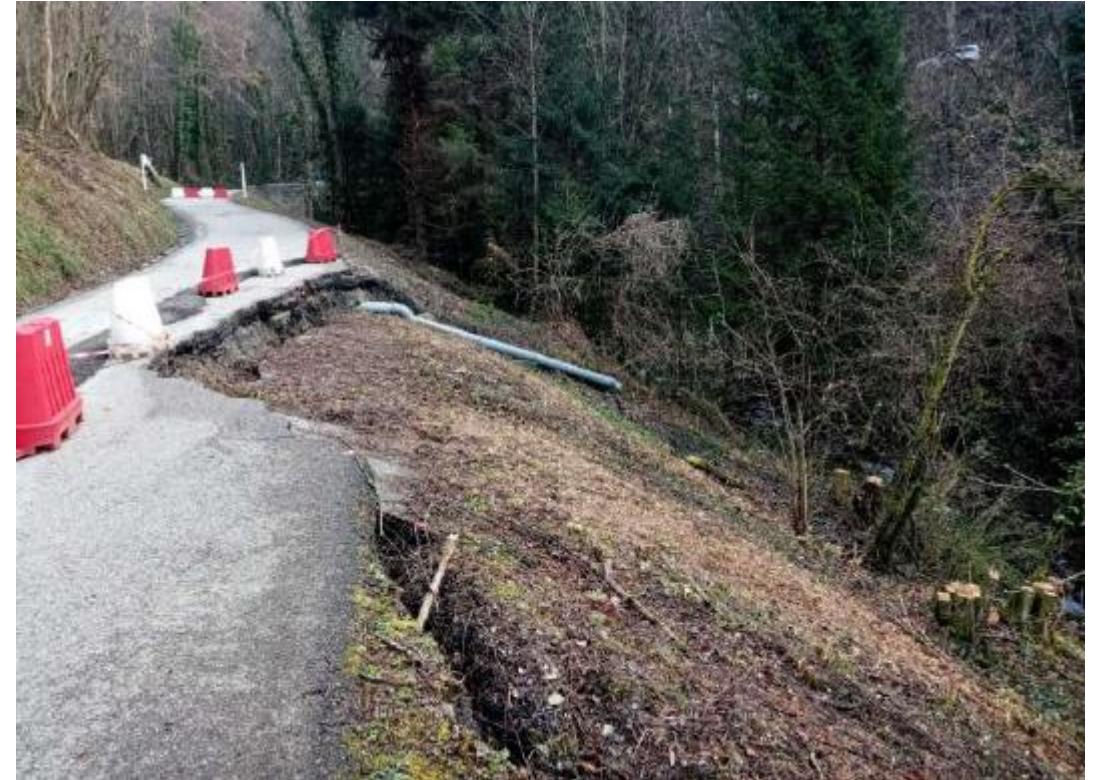
Causes probables:

- Eaux de ruissellement depuis la route
- Glissements anciens du talus aval,
- Surpoids liés aux multiples rechargements de la route (1,4m d'enrobé)

Préconisations:

- Cloutage ou pose d'éléments métalliques.
- Drains sous la chaussée
- Remise en état de la route avec un devers côté amont.
