Délibération du Conseil municipal n° 115/2024

Conclusion d'un protocole d'accord avec la copropriété Thermotel à Uriage

PREAMBULE

Le litige porte sur une modification des abords de la copropriété après des travaux de requalifications de l'espace public réalisées par la commune, et dont la nouvelle configuration a provoqué l'apparition d'une marche abrupte, selon les Demandeurs, entraînant diverses nuisances.

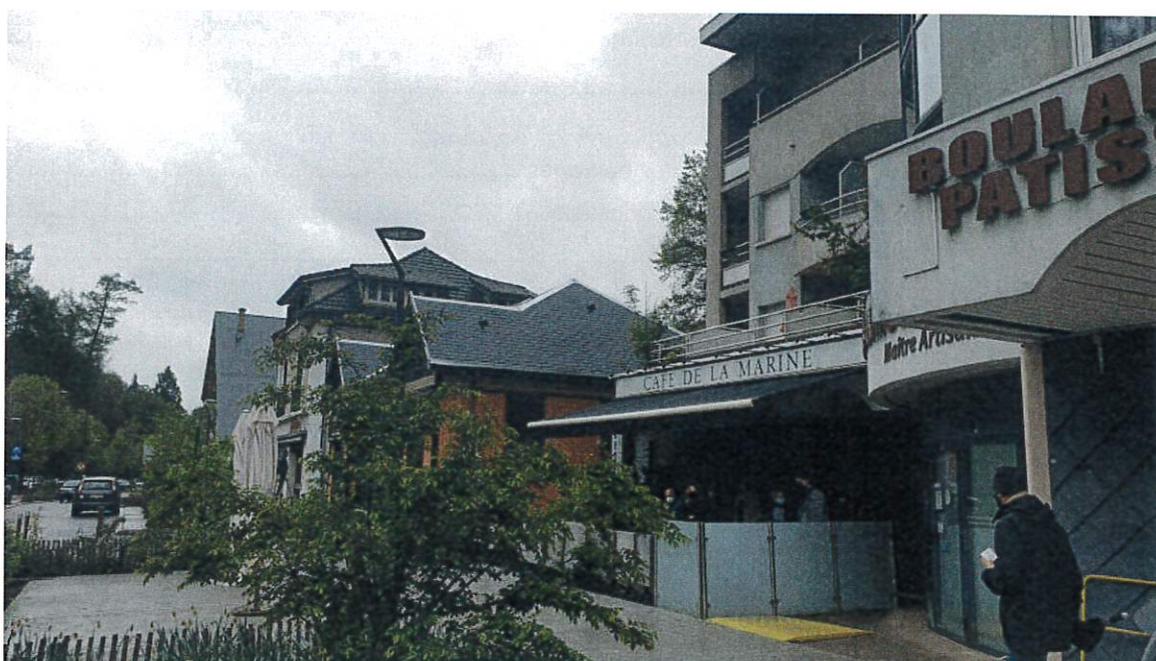
Vue d'ensemble de l'espace concerné.

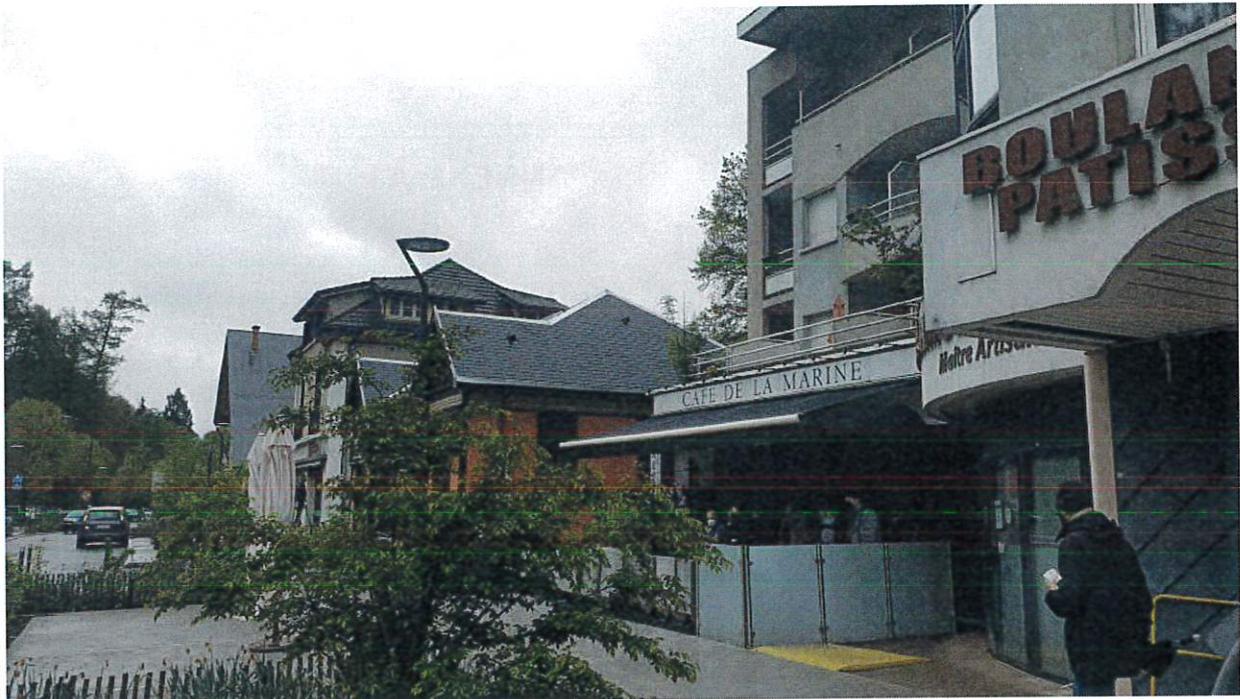
Vue d'ensemble

Vue générale

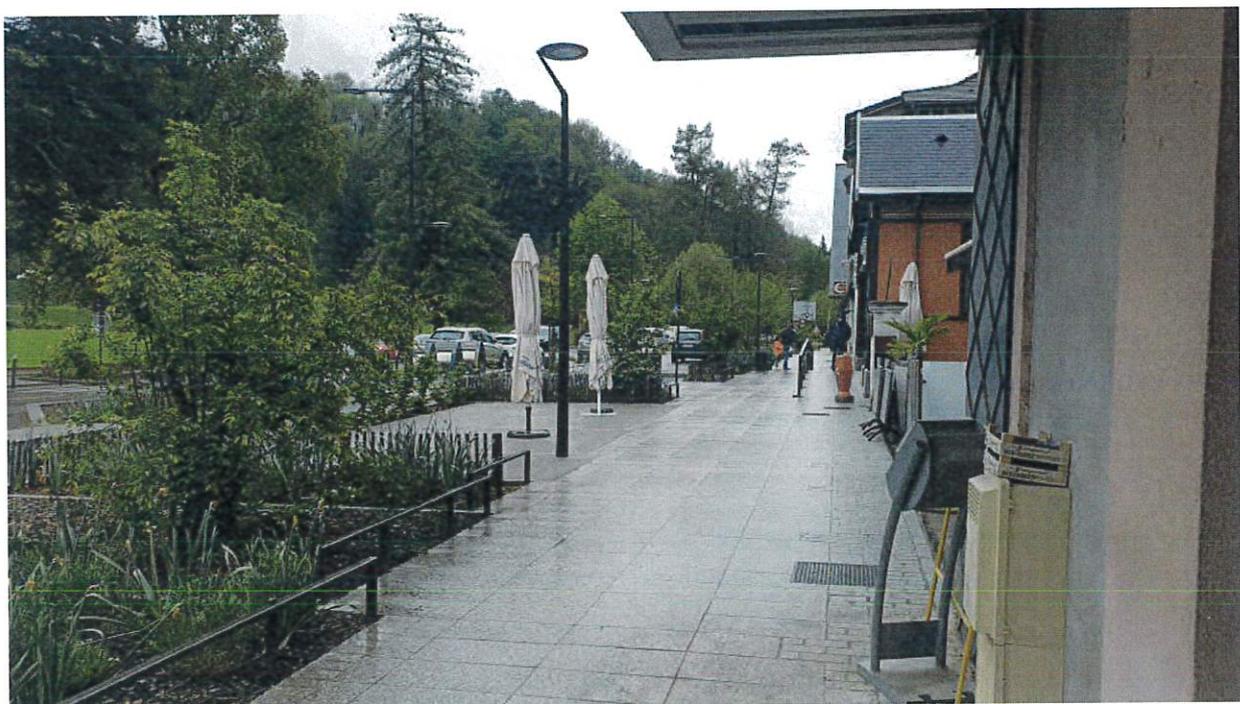
Vue alignement de limite et sols neufs.

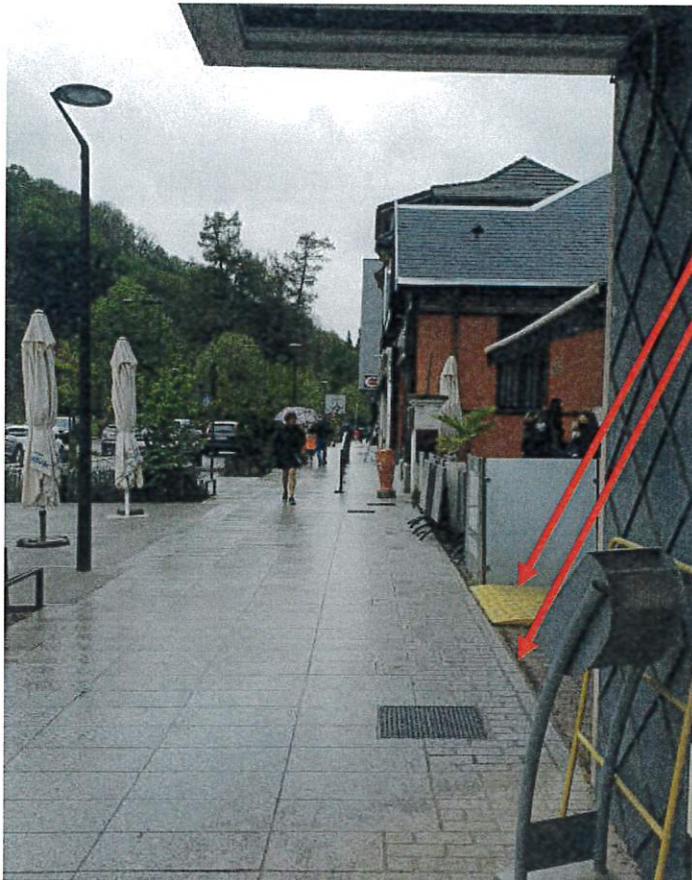
Détails

Rampe PMR provisoire

Deux rampes PVC amovibles ont été posées provisoirement pour permettre le franchissement de cette rupture de niveaux par les PMR.

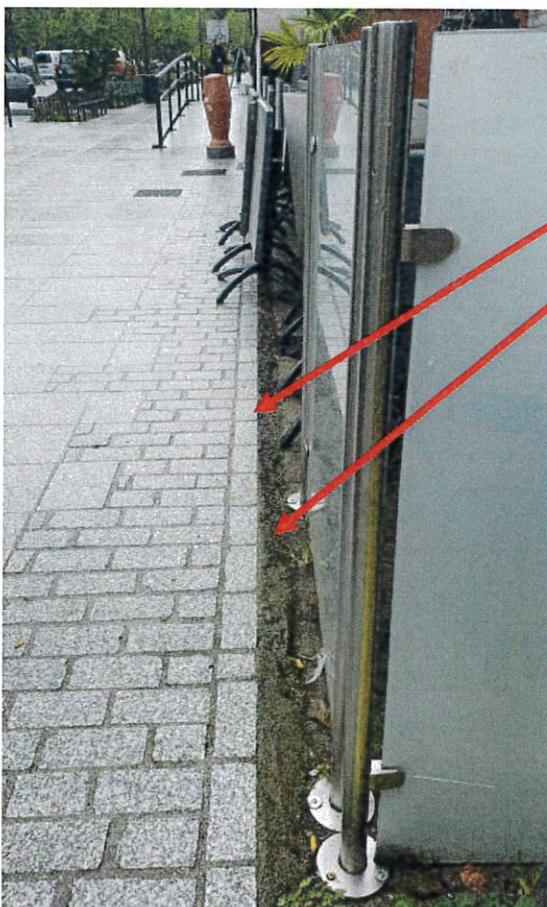
Zone de raccord et rupture de niveau

Il y a effectivement une rupture de niveau entre les sols neufs et anciens : hauteur jusqu'à 8cm, pente à 100%. Elle conduit à une incompatibilité de respect des normes PMR (Personnes à Mobilité Réduite), et au-delà de la norme, apporte un risque de chutes, notamment pour les personnes fragilisées.

Rupture de niveau jusqu'à 8cm de hauteur,
chanfrein béton d'une pente de 100%.

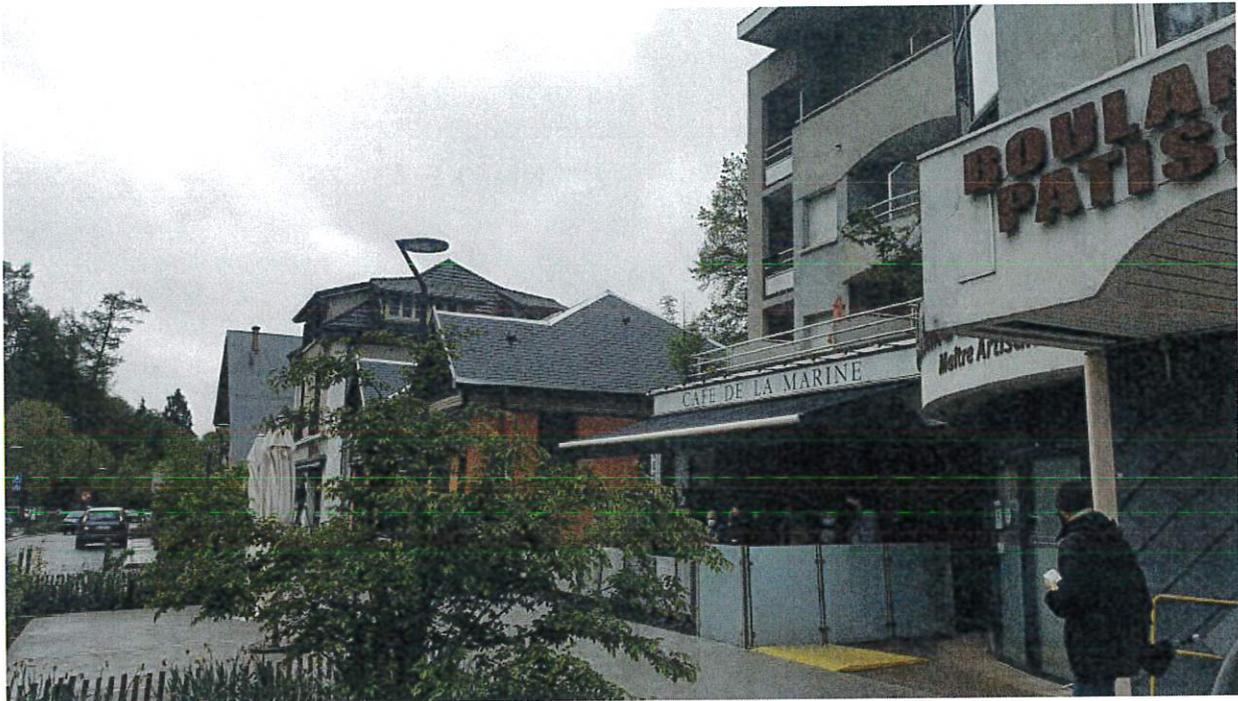
Vue d'ensemble

Vue générale

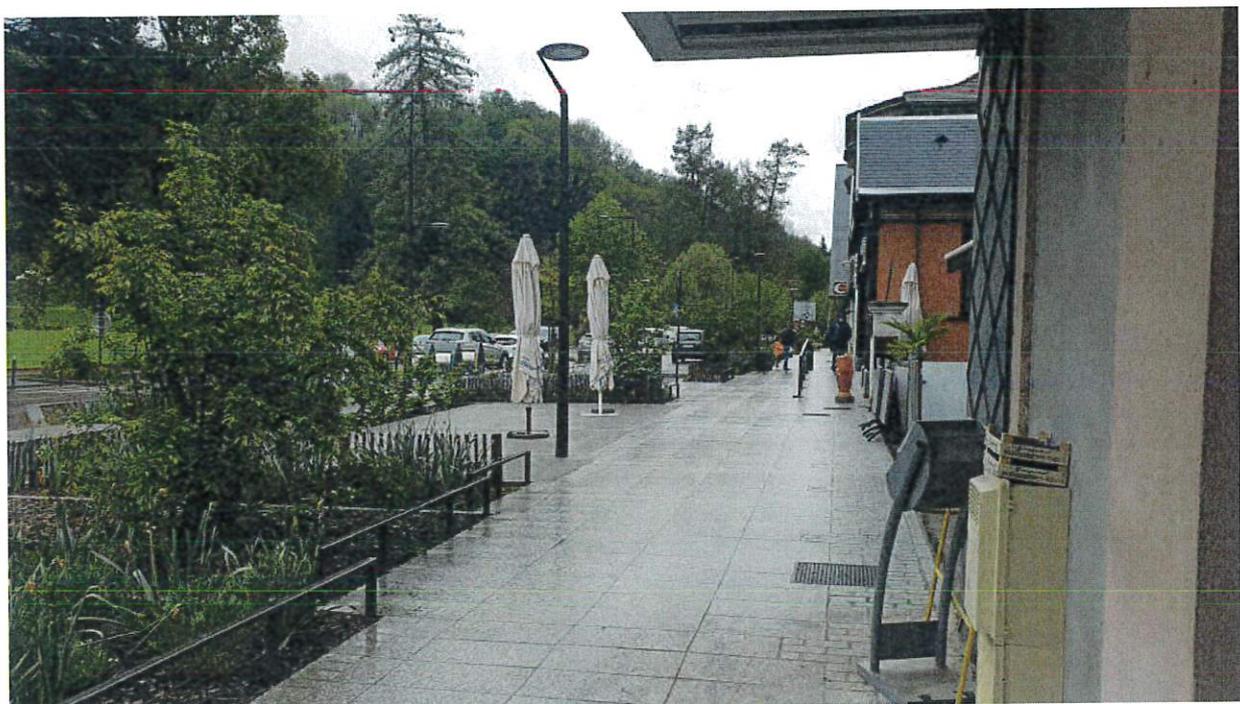
Vue alignement de limite et sols neufs.

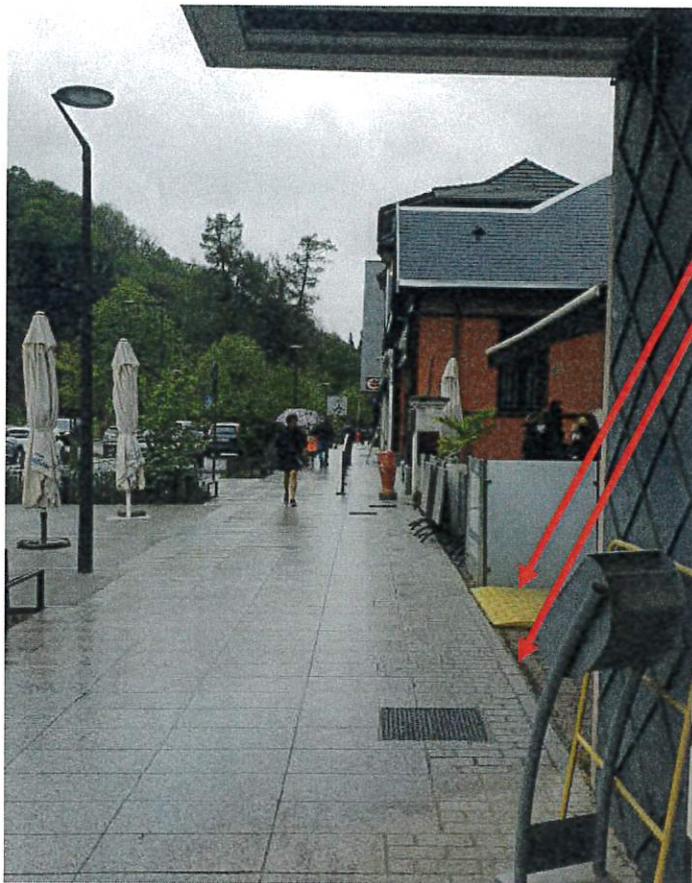
Détails

Rampe PMR provisoire

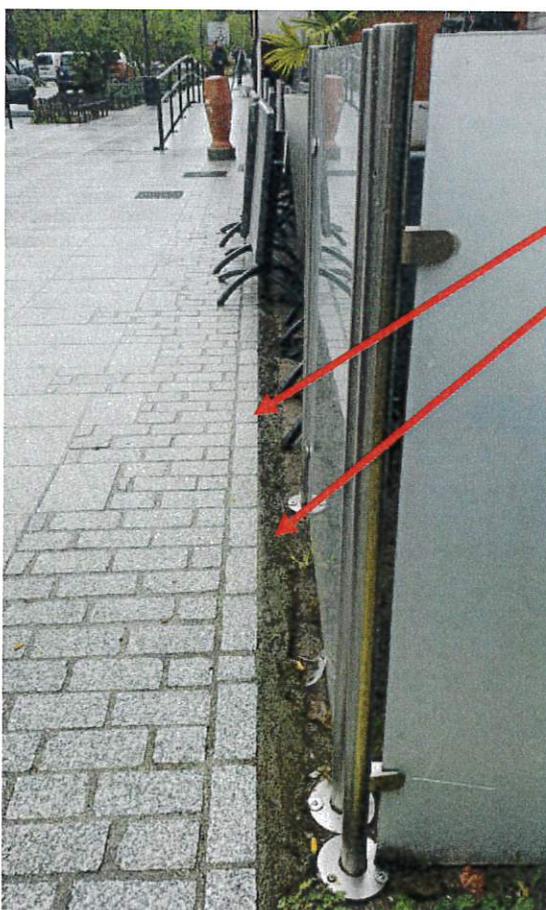
Zone de raccord et rupture de niveau

Rupture de niveau jusqu'à 8cm de hauteur,
chanfrein béton d'une pente de 100%.

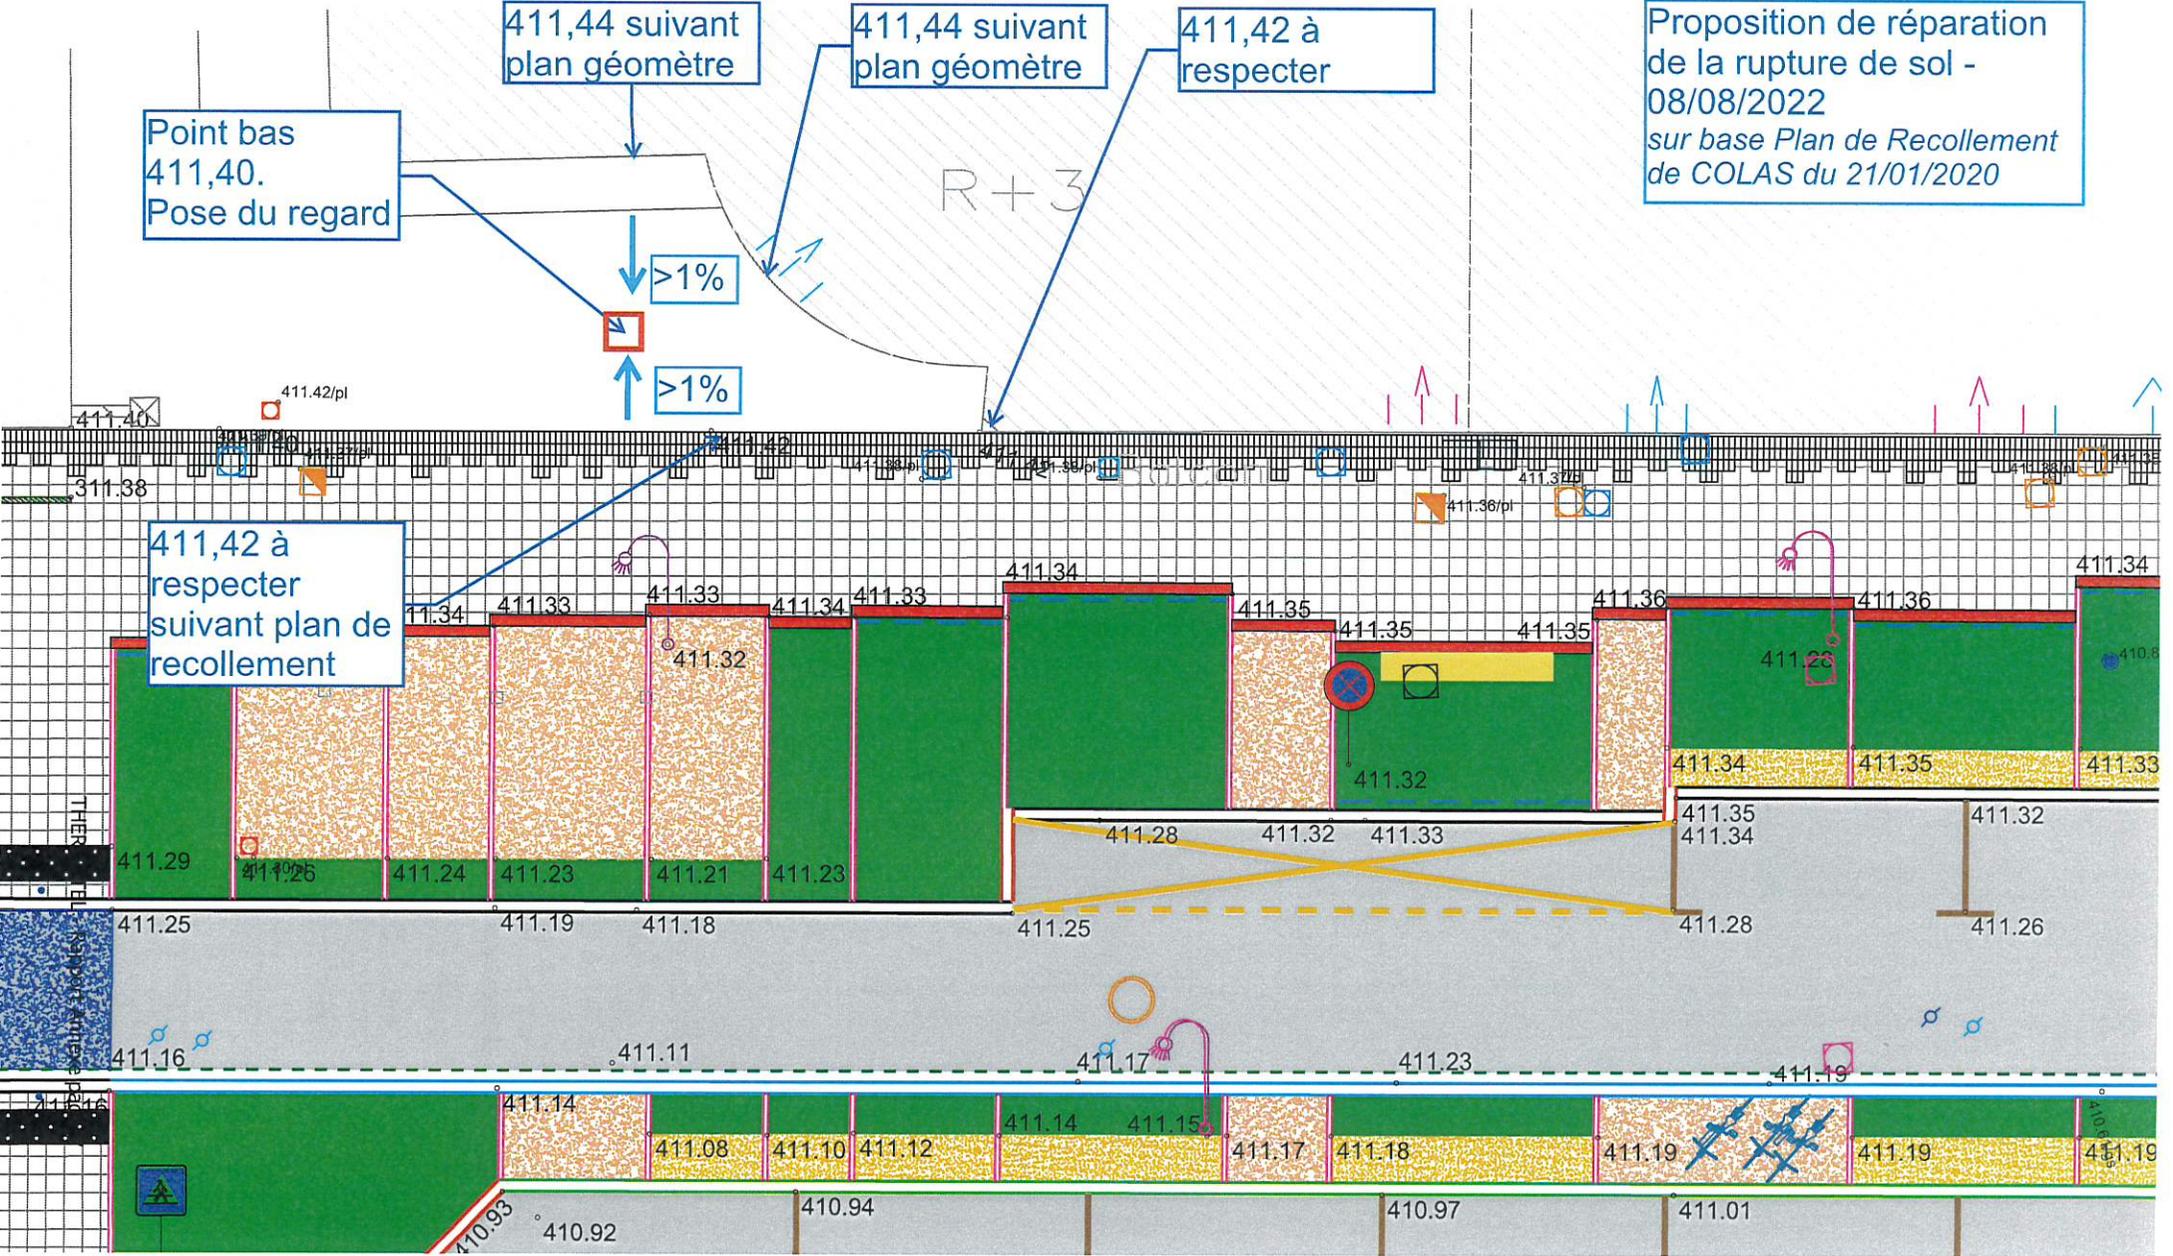
Proposition de réparation de la rupture de sol - 08/08/2022 sur base Plan de Recollement de COLAS du 21/01/2020

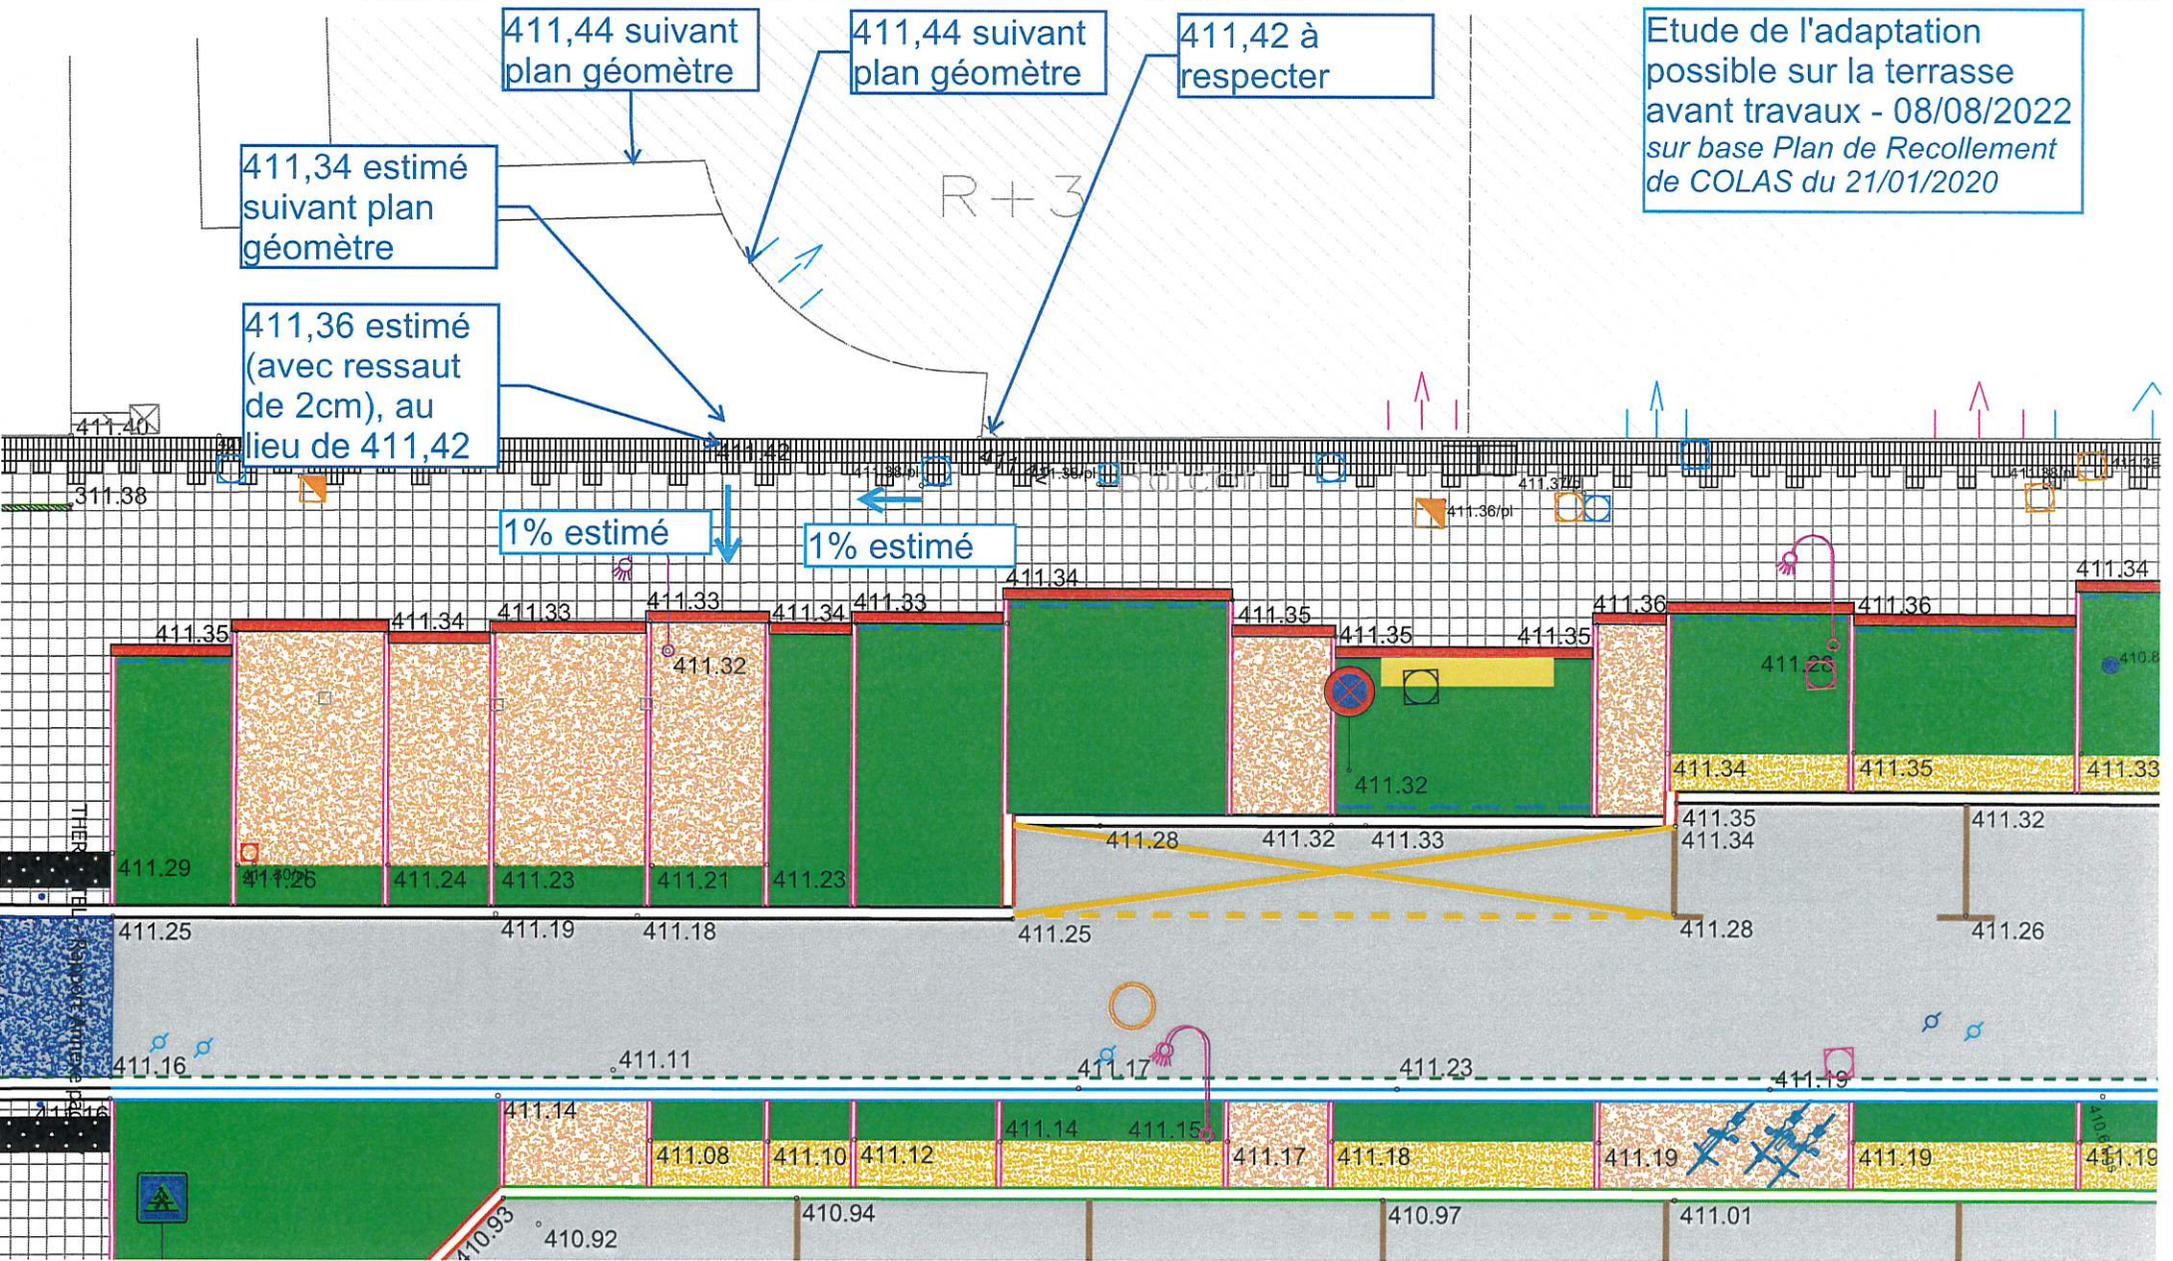
Etude de l'adaptation possible sur la terrasse avant travaux - 08/08/2022 sur base Plan de Recollement de COLAS du 21/01/2020

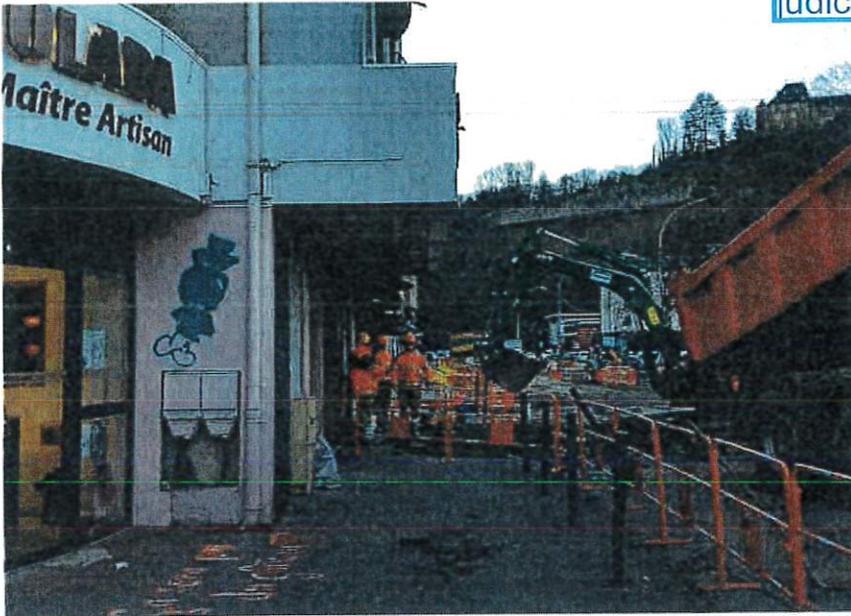
Avant les travaux

Sol général sans trace d'enfoncement, d'affaissement, de rupture...

L'observation du sol ancien encore en place, et les photos avant chantier remises au dossier (annexe B3), ne montrent aucune rupture de sol, aucun affaissement particulier, **ni aucun décalage par rapport aux regards des réseaux présents au milieu du trottoir. Aucun décalage notable n'apparaît non plus au droit des seuils d'entrée de l'immeuble.**

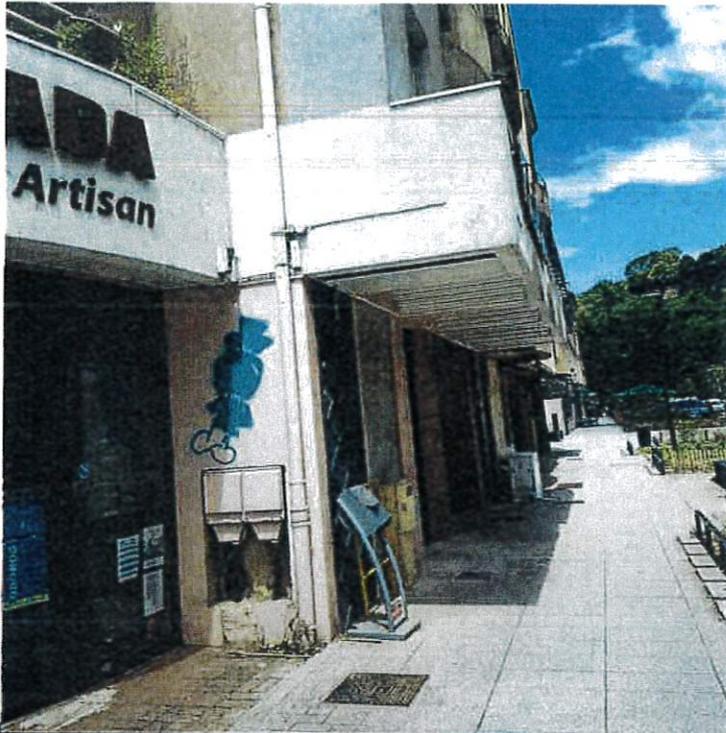
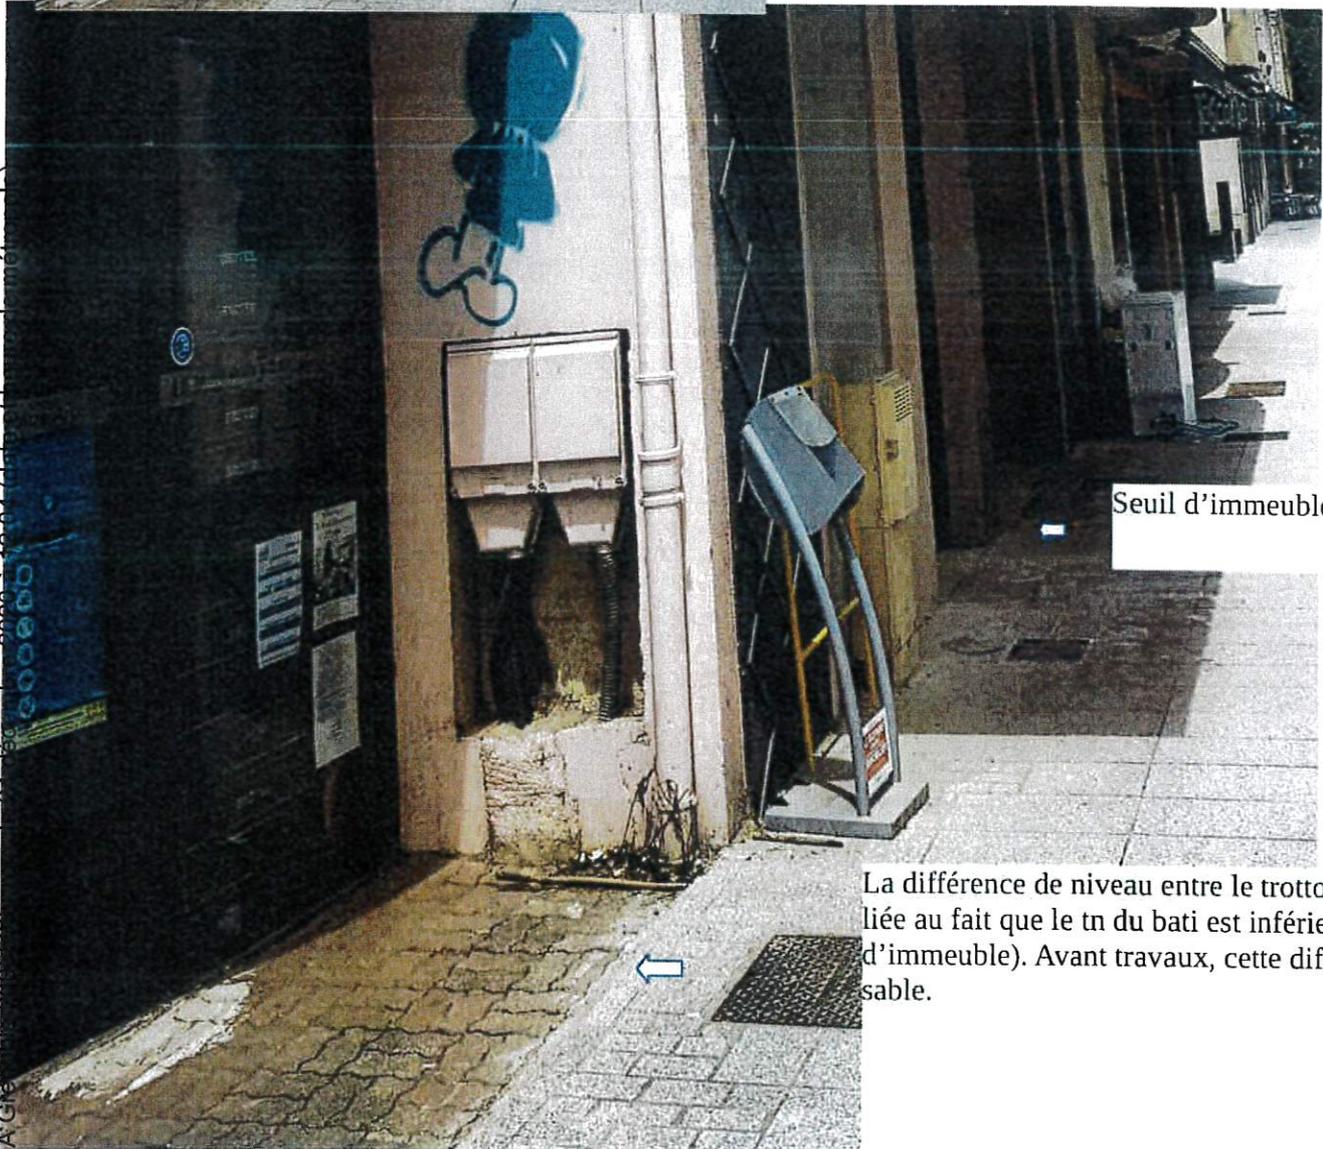
Après les travaux

La différence de niveau entre le trottoir actuel (lié au fait que le tn du bati est inférieure que d'immeuble). Avant travaux, cette différence c sable.
